MOLFETTA (BA). DUOMO VECCHIO, PARROCCHIA S. CORRADO.
INTERVENTO URGENTE SUI PARAMENTI MURARI

Id 42/23

RILIEVO FOTOGRAFICO ANTE OPERAM

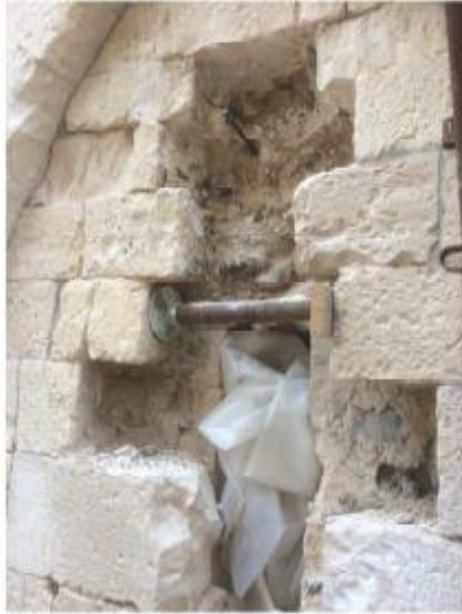
Il diffuso degrado dei paramenti murari interni ed esterni dell'edificio ecclesiastico ha reso necessario un intervento di somma urgenza, che è stato ulteriormente integrato a seguito del crollo di elementi lapidei scultorei dal prospetto posteriore, sopravvenuto nella notte fra i 26 e il 27 novembre 2017. Le opere eseguite hanno compreso l'ispezione dei prospetti esterni delle torri campanarie, la contestuale esecuzione della pulitura della superficie lapidea, la rimozione o consolidamento degli elementi pericolanti. Interventi analoghi sono stati eseguiti anche sulle superfici interne, interessate da fenomeni simili di progressiva fratturazione, disgregazione e polverizzazione delle superfici lapidee. Si è effettuato inoltre il restauro degli elementi scultorei distaccatisi dal prospetto posteriore del Duomo - una scultura leonina e la relativa colonna - procedendo alla contestuale messa in sicurezza dell'intera cornice della finestratura. Sul medesimo prospetto sono evidenti diffusi e preoccupanti ulteriori fenomeni fessurativi in atto.

Descrizione intervento	Lavori di somma urgenza per diffuso degrado dei paramenti murari esterni ed interni, con consequenziale distacco di frammenti lapidei e scultorei
Finanziamento	Fondo Mibac del Cap. 1321 / pg. 1 - E.F. 2017 - D.D.G. del 11.12.2017, €.300.000,00
Altre istituzioni coinvolte	SABAP – Bari, Diocesi di Molfetta-Ruvo-Giovinazzo-Terlizzi, Comune di Molfetta
RUP	Lucia Patrizia Caliandro
Progettista	Lucia Patrizia Caliandro, Antonia Di Marzo
Direzione Lavori	Lucia Patrizia Caliandro, direzione scientifica Antonia Di Marzo
Impresa	Rossi Restauri s.r.l., Turi (BA)
Data inizio lavori	16.11.2017
Data fine lavori	16.09.2018
